Kwaliteitsbeoordeling

Bomen Nieuwe Bussummerweg Huizen

Dossier: 303378

Dossiernummer: 303378
Uw referentie: -
Status rapport: v1.0
Datum rapport: 20 januari 2021
Citeertitel: Brouwers, J, 2020., Kwaliteitsbeoordeling bomen nieuwe Bussummerweg Huizen, 303378, Cobra Groeninzicht Vianen (NB)

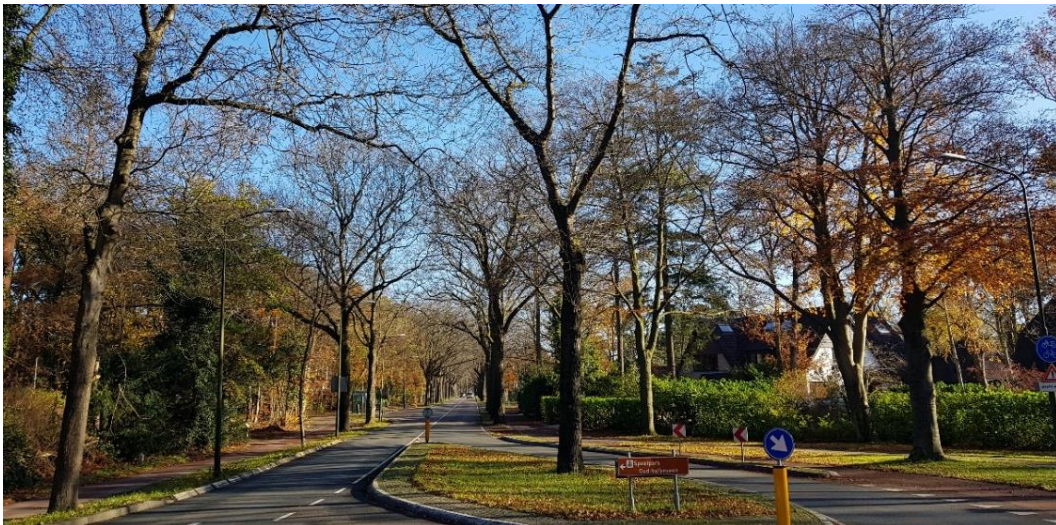
Foto 1. Situatie deelgebied 1, ter hoogte van de Flevolaan (Bikbergen)

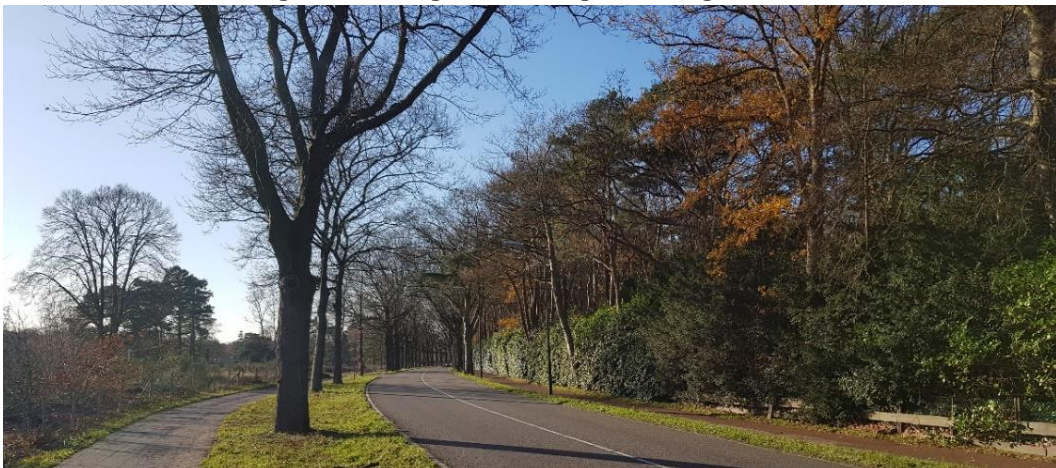
Foto 2. Situatie deelgebied 1, ter hoogte van de Langerhuizenweg (Huizen)

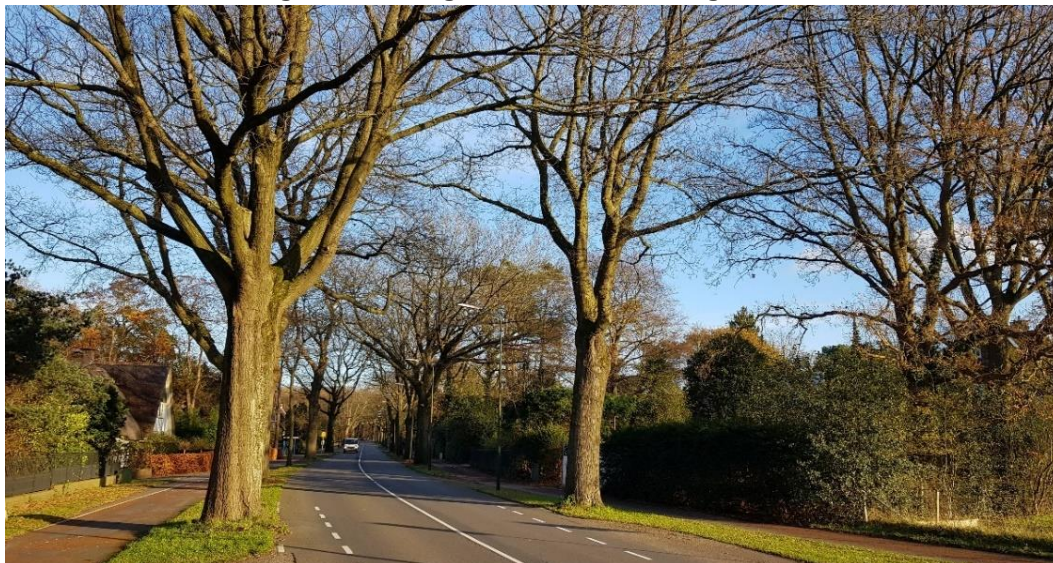
Foto 3. Situatie deelgebied 1, ter hoogte van de bebouwde komgrens (Huizen)

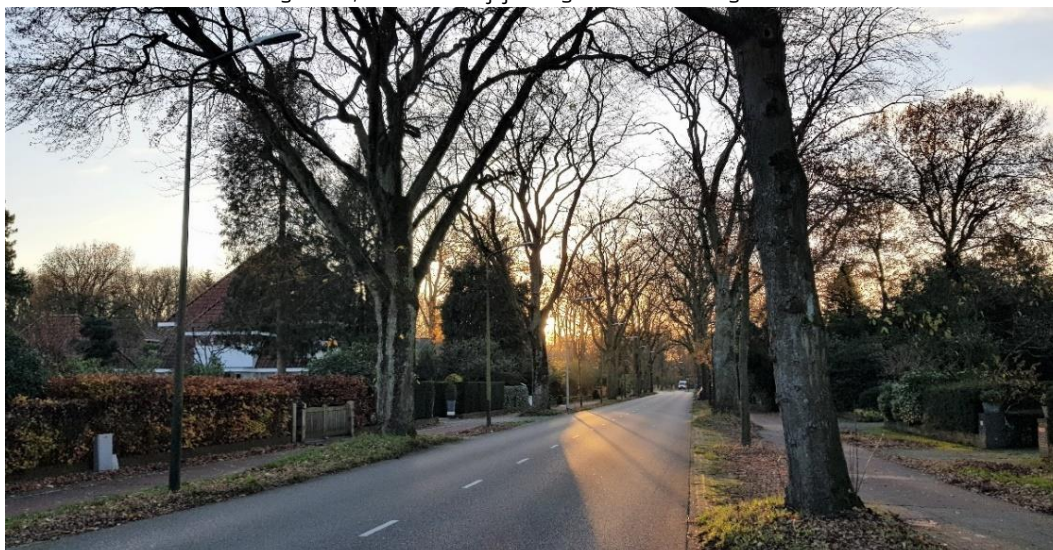
Foto 4. Situatie deelgebied 2, tussen de Sijjesberglaan en Ericaweg

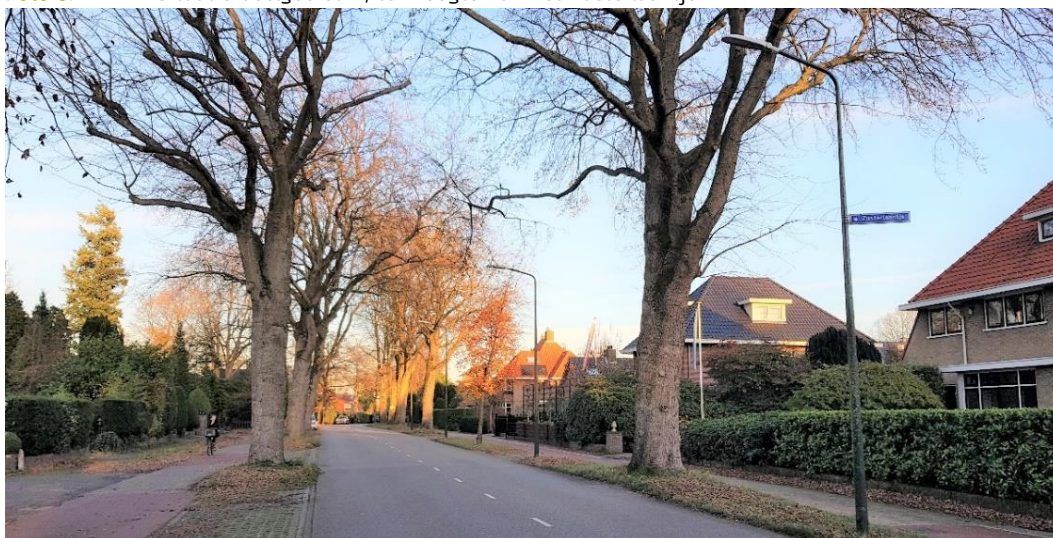
Foto 5. Situatie deelgebied 2, ter hoogte van het Zusterlaantje

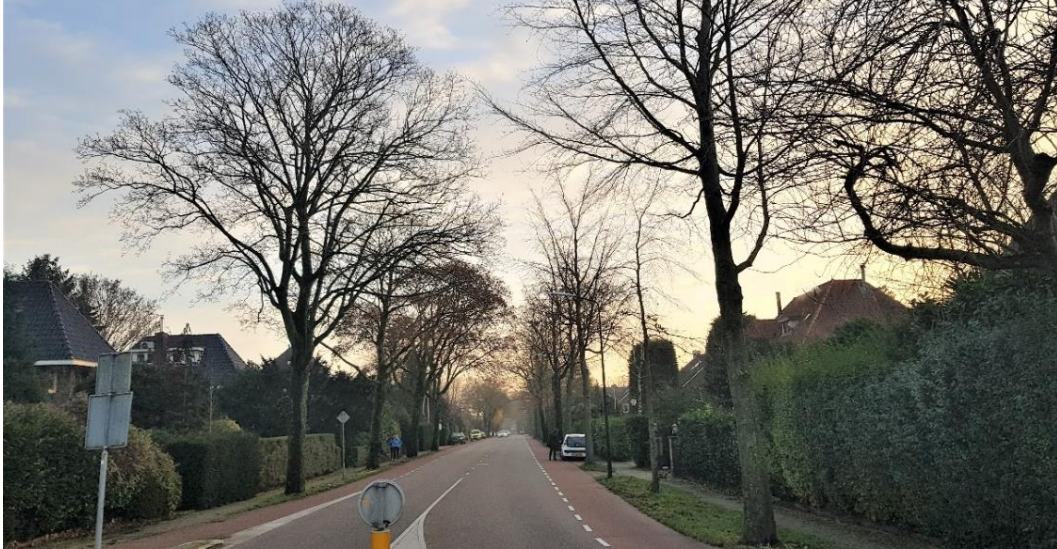
Foto 6. Situatie deelgebied 3, tussen de Ericaweg en Crailoseweg

Locatie: van Ericaweg tot aan Crailoseweg
Boomsoort: Noorse esdoorn
Kwaliteit: Slecht tot matig
Toelichting: Veel bomen zijn uitgevallen waardoor de structuur niet meer duidelijk aanwezig is. Door pleksgewijze inboet met beuken wordt de structuur niet versterkt maar eerder rommelig. Bovendien vormen de jonge beuken door de overwegend schrale groeiplaatsomstandigheden ook geen kwalitatief goed en stabiel uitgangsmateriaal.

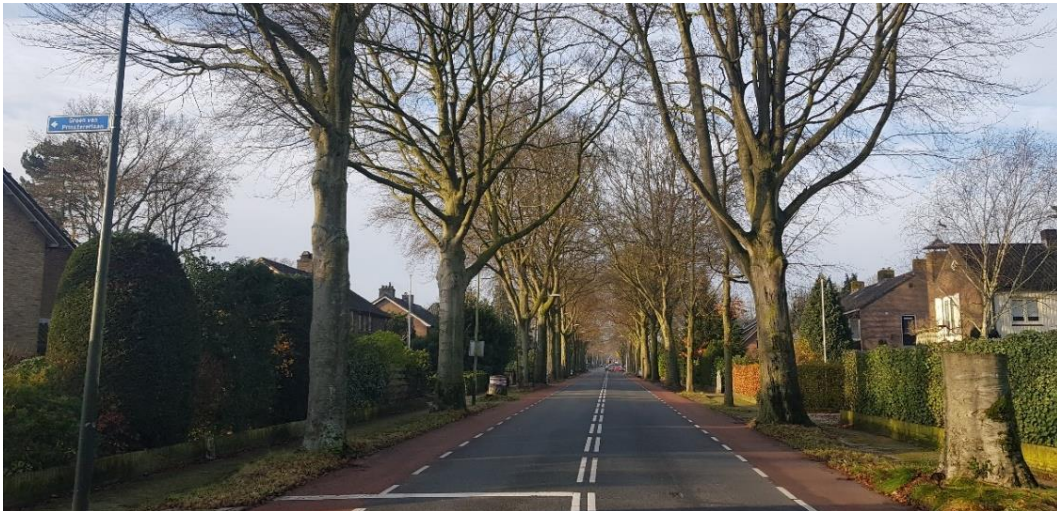
Het vierde deel bestaat uit een beukenlaan met oude beuken en loopt van de Crailoseweg tot aan de Groen van Prinstererlaan. Ook hier staan de bomen in beperkte groeiplaatsen tussen de rijbaan en het voetpad. Enkele bomen aan de oostzijde van de laan zijn aangetast door reuzenzwam, vermoedelijk door wortelschade.

Foto 7. Situatie deelgebied 4, gezien vanaf de Groen van Pinsterenlaan

Locatie: Crailoseweg tot aan Groen van Prinstererlaan
Boomsoort: Beuk
Kwaliteit: Redelijk
Toelichting: De gehele laanstructuur is nog redelijk intact en uniform. Door conditionele achteruitgang van de bomen aan de oostzijde van de laan is het echter onzeker of de kwaliteit van de laan behouden kan blijven. Beuken zijn zeer gevoelig voor het wegvallen van 'buurbomen'. Dit kan de levensduur verkorten. Met name aantastingen door honingzwam (*Armillaria*) en reuzenzwam (*Meripilus giganteus*) liggen op de loer (zie foto 14). Opvallend is verder dat boom 114, waarbij in 2018 reeds een reuzenzwam is aangetroffen en waarvoor wij een veladvies hebben gegeven, nog altijd niet is verwijderd.

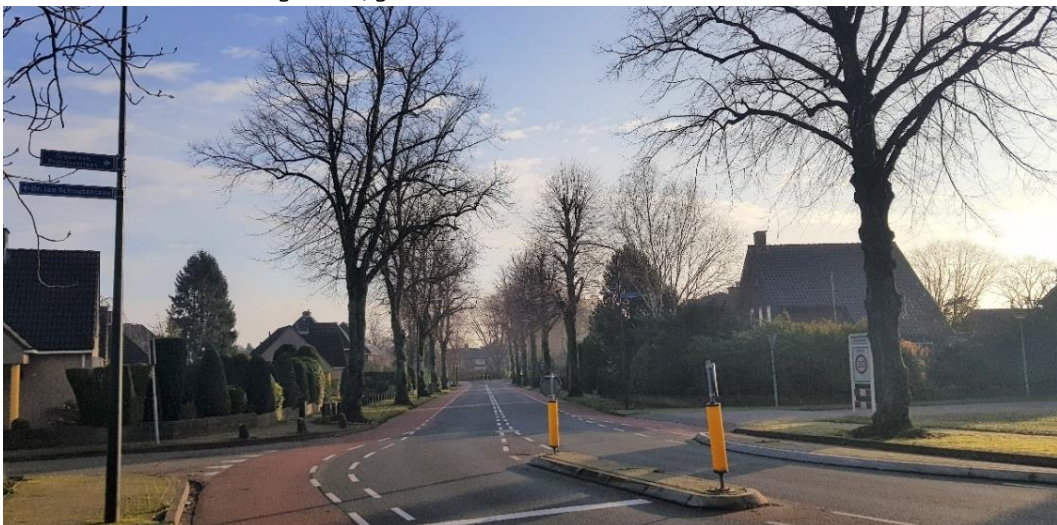
Foto 8. Situatie deelgebied 5, gezien vanaf de Groen van Pinsterenlaan

Locatie: Groen van Prinstererlaan tot aan Ceintuurbaan
Boomsoort: Linde
Kwaliteit: Zeer slecht tot slecht
Toelichting: De bomen in dit deelgebied zijn van dezelfde soort en dezelfde leeftijd. Bij alle 22 bomen is de toekomstverwachting minder dan tien jaar. Acht bomen gaan vanwege een sterke conditionele achteruitgang in relatie tot ernstige gebreken nog maar hooguit vijf jaar mee. Hierdoor zal de laanstructuur op redelijk korte termijn geheel verdwijnen.

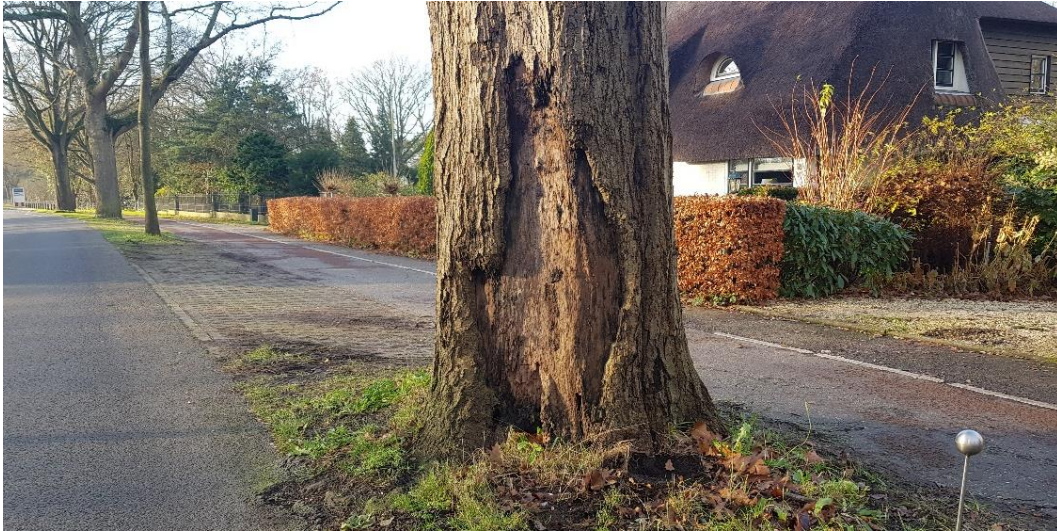
Foto 9. Aantasting door honingzwam (*Armillaria sp*) op oude stamschade boom 60

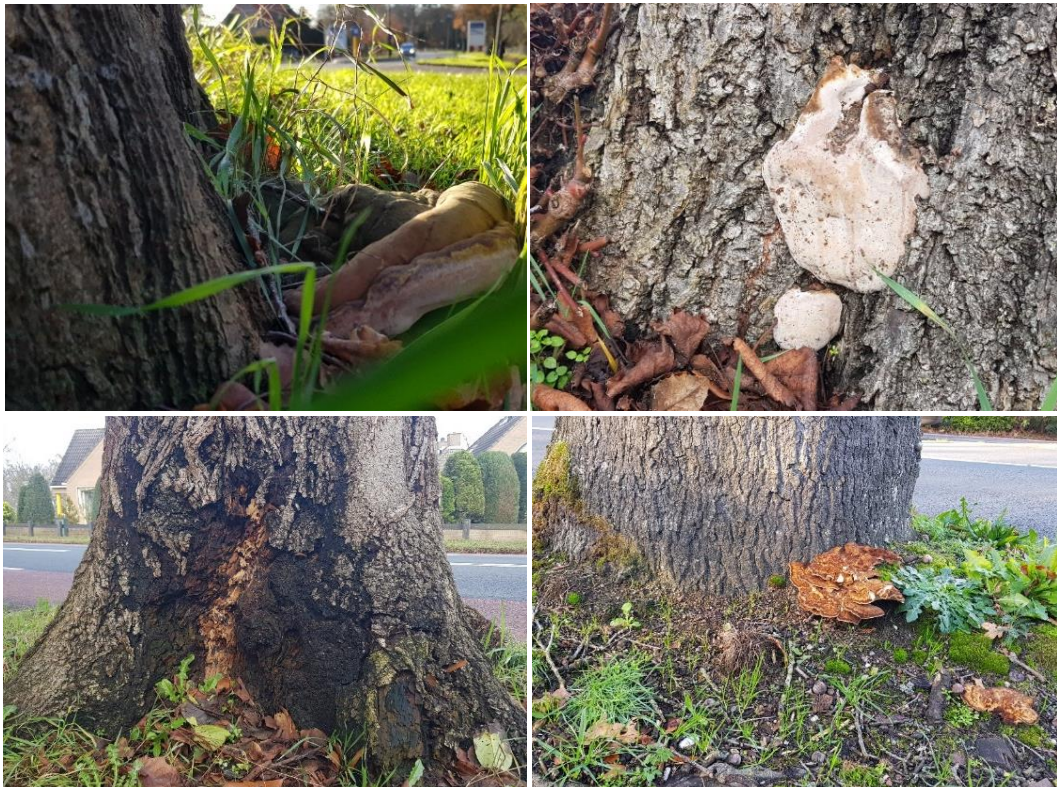
Foto 10 t/m 13 Dikrandtonderzwam (*Ganoderma australe*) op stamvoet boom 57 (linksboven); Jong vruchtlichaam van dikrandtonderzwam op stamvoet van boom 144 (rechtsboven); Inrottende holte, korsthoutskoolzwam (*Ustulina deusta*) op stamvoet boom 145 (linksonder); Eikhaas (*Grifola frondosa*) op stamvoet van boom 226 (rechtsonder).

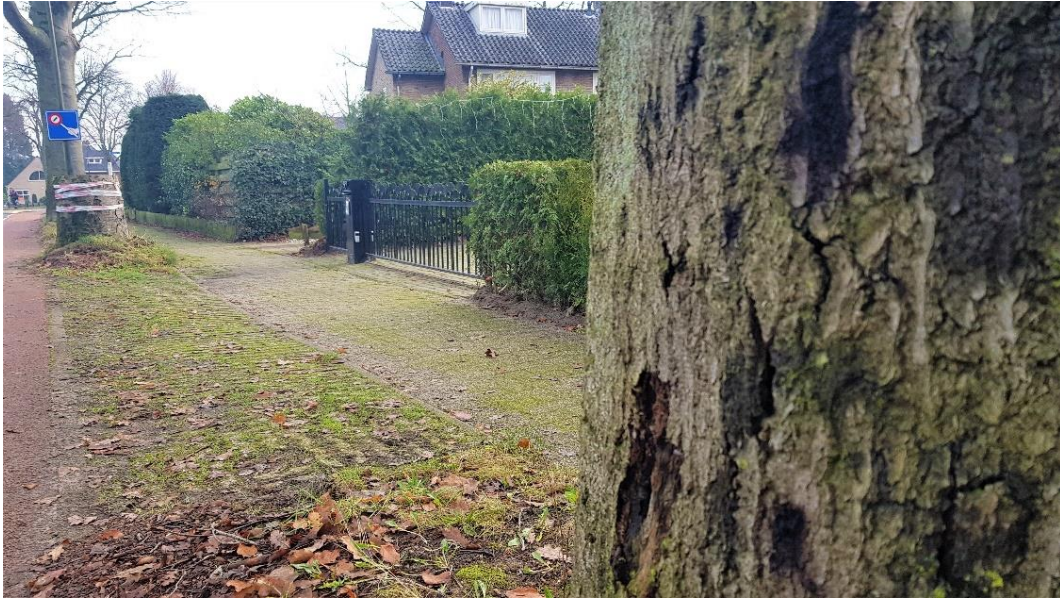
Foto 14

Bastnecrose en leakpits op stam van met honingzwam geïnfecteerde beuk (boom 152).
